# Wie läuft's?

## Computertomographische Untersuchung von Laufschuh- und Spikesohlen

Simon Horn, Dr. Romina Krieg

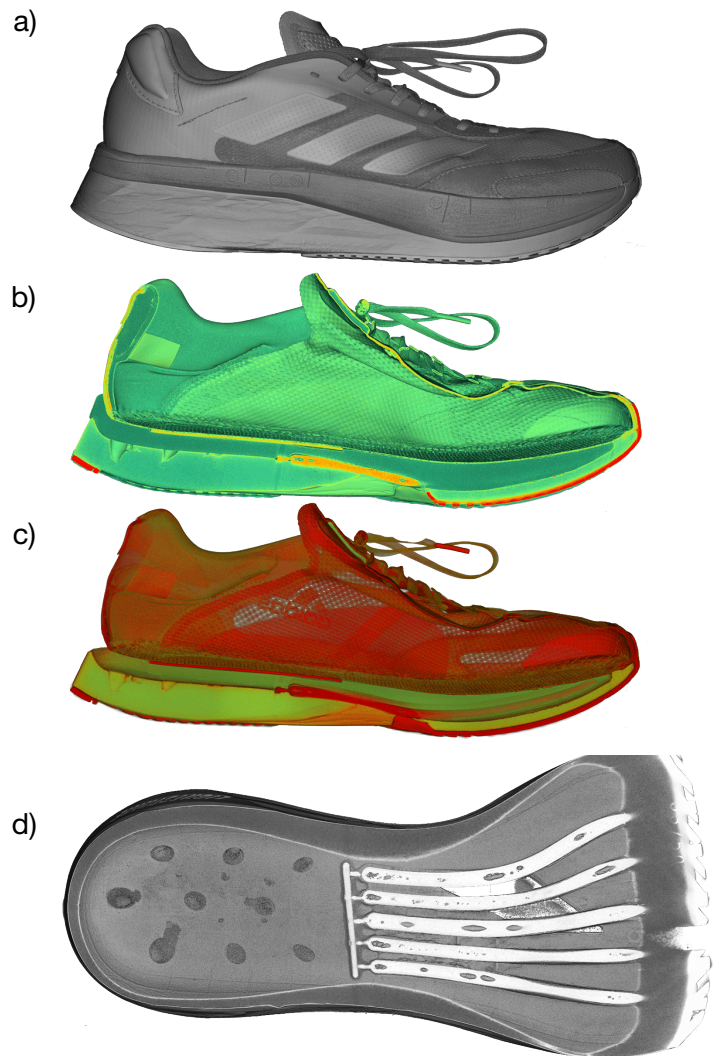
Abb.2: Verschiedene Röntgen-CT-Darstellungen des Adidas Adizero Boston 10, a) Außenansicht, b) Falschfarbendarstellung eines Schnitts durch die Längsachse des Schuhs, c) zusätzlich mit rechnerisch entferntem Lighstrike Pro-Schaum, d) Schnitt parallel zur Sohle

In Abbildung 2 b) sind mehrere Bereiche in der Mittelsohle auffällig. Zwischen Innensohle und Mittelsohle befindet sich im Fersenbereich eine Platte in gelber Farbe (höhere Dichte als die Schäume). Dabei handelt es sich um die Carbon-Platte, welche für die Stabilität in diesem Bereich vorgesehen ist.

Im Mittelfußbereich in Orange (höhere Dichte als die Carbon-Platte) ist ein Teilbereich eines Energyrods zu erkennen. In diesem sind einige grüne Bereiche mit geringerer Dichte identifizierbar. Dies ist ein Zeichen dafür, dass dieser Energyrod nicht vollständig massiv, sondern lokal hohl ist und Fehlstellen aufweist.

Im Fersenbereich des Lightstrike EVA-Schaums sind ausgehend von der Grenzfläche zum Lightstrike Pro-Schaum Löcher im Material zu erkennen. Diese müssen bereits während des Produktionsprozesses entstanden sein, weil diese Löcher auch im Fersenbereich in Abbildung 2 d) zu erkennen sind. Diese Löcher sind zu regelmäßig gesetzt, als dass es sich bei den Löchern um Produktionsfehler handelt. Es dürfte sich um Einspritzkanäle für den Schaum in die Form handeln.

Beide EVA-Schäume zeigen eine dünne Schicht an der Oberfläche mit höherer Dichte als im Kern. Diese höhere Materialdichte ist dem Expansionsprozess geschuldet, in dessen Rahmen sich im Kern mehr Poren bilden als unter der Oberfläche. Auf der Unterseite der Mittelsohle ist die Außensohle als dünne rote Linien (Material mit hoher Dichte) erkennbar. Dabei handelt es sich um die Continental™-Gummisohle. Die Gummisohle besitzt die höchste Materialdichte im gesamten Schuh.

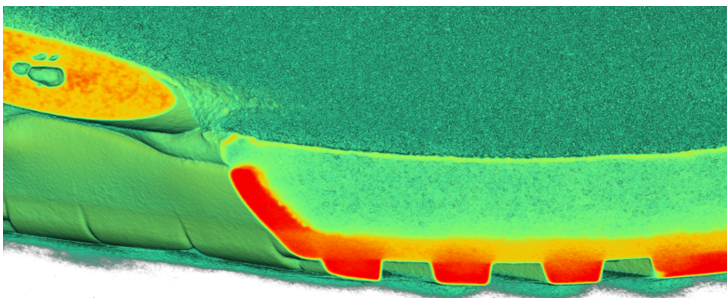
Abb.3: Ein vergrößerter Ausschnitt des Sohlenbereichs in Falschfarben-Darstellung, links in Orange ein Energyrod mit Fehlstellen (in Grün)

In Abbildung 3 ist auch noch einmal der Unterschied in der Porigkeit der beiden Schäume erkennbar. Darüber hinaus sind mehrere Fehlstellen in einem Energyrod ersichtlich. Diese Fehlstellen weisen eine deutlich geringere Dichte als der Energyrod selbst auf, entsprechend handelt es sich um mit Luft gefüllte Poren.

In der vergrößerten Aufnahme (Abbildung 3) ist auch noch gut zu erkennen, dass das Material der Energyrods keine homogene Dichteverteilung besitzt. Dies zeigt sich daran, dass der Energyrod in der Falschfarbendarstellung eine rot-orangefarbene Marmorierung aufweist.

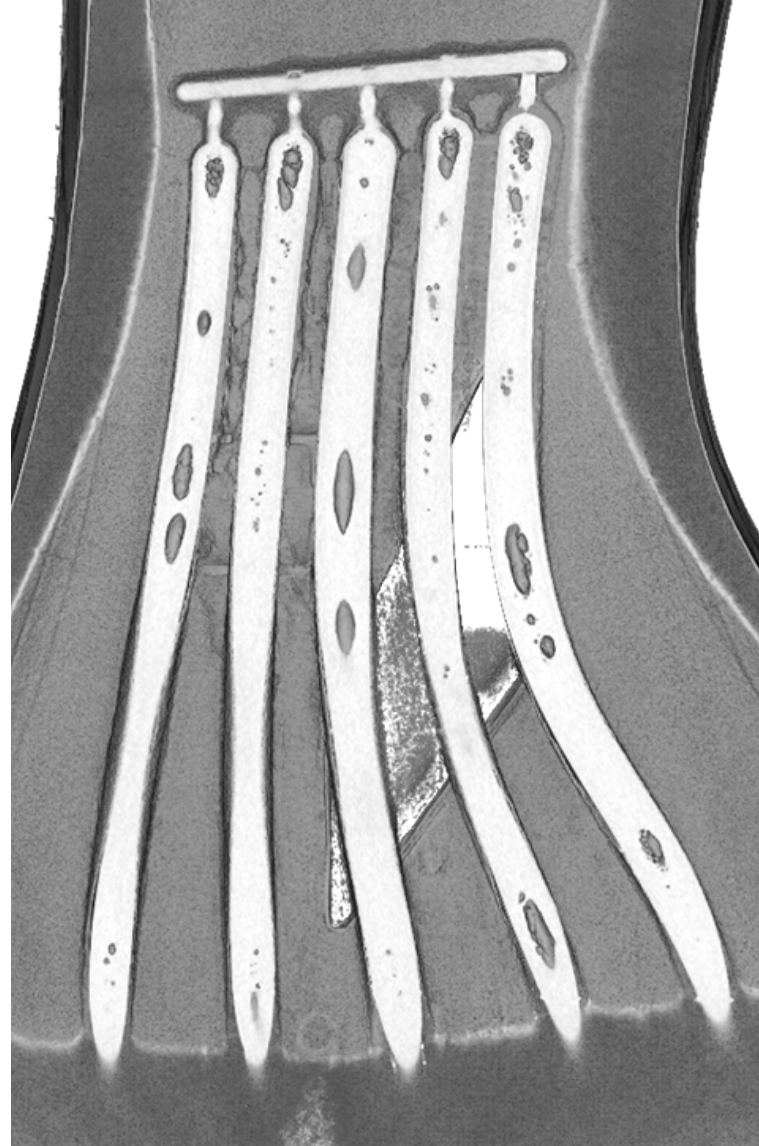
Abb.4: Eine vergrößerte Aufnahme der im Schaum eingebetteten Energyrods

Alle Energyrods weisen Fehlstellen in Form von Hohlräumen im Inneren auf. Da mit dem Schuh bereits nicht zu vernachlässigende Kilometer zurückgelegt wurden, ohne dass einer der Energyrods, trotz der auffällig hohen Anzahl an Fehlstellen, gebrochen ist, ist davon auszugehen, dass die Fehlstellen seitens des Schuhherstellers im Rahmen der Schuhentwicklung und Auslegung akzeptiert wurden. In dem Fall kann also nicht zwangsläufig von einem Mangel gesprochen werden.

Es ist gut zu erkennen, dass der Schaum in den schmalen Bereichen zwischen den Energyrods nicht gleichmäßig expandierte und sich in den Bereichen nun zerkräuselt darstellt. Um den querverlaufenden Steg kam der Schaum während der Expansion nicht zum Anliegen, ein saumartiger Hohlraum um den Quersteg und die Hälse ist deutlich erkennbar.

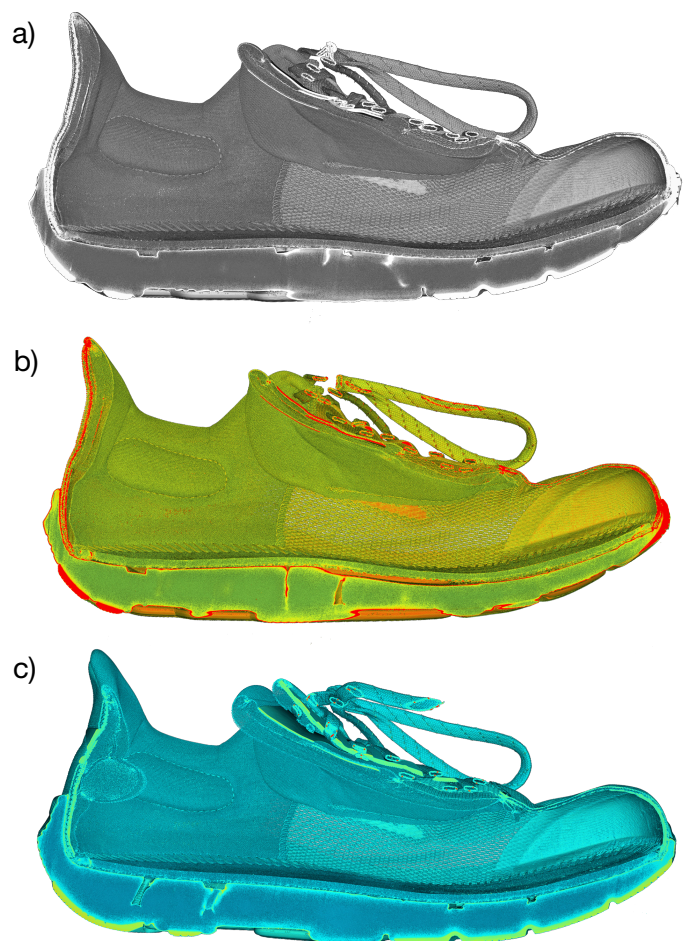
Abb. 6: Röntgen-Darstellungen, a) Schnitt entlang der Fußlängsachse etwa mittig, b) Falschfarbendarstellung eines Schnitts entlang der Fußlängsachse gegenüber der Schnittachse in a) aus dem Bild heraus leicht versetzt, c) Falschfarbendarstellung eines Schnitts die Längsachse des Schuhs gegenüber der Schnittachse in b) aus dem Bild heraus leicht versetzt

dem Bild heraus. Es fällt auf, dass die Innen- und Mittelsohle eine sehr ähnliche Materialdichte besitzen. In der Mittelsohle sind einige als Fehlstellen erscheinende (rissartige, von oben nach unten verlaufende) Merkmale zu erkennen, die in a) und b) im Mittelfußbereich lokalisiert sind. In c) sind die Fehlstellen im Fersenbereich lokalisiert.

Bei diesen als Fehlstelle erscheinenden Merkmalen müsste es sich um Anspritzkanäle für den Schaum in die Form handeln. Dass die Merkmale wie Risse erscheinen, liegt an der Lage der Schnittebenen. In Abbildung 6 a) und b) liegen die Anspritzkanäle direkt hinter der Schnittebene, so dass die Kanäle äußerst knapp angeschnitten werden. Durch Kanteneffekte erscheinen die angeschnittenen Kanäle als Risse. In Abbildung 6 c) liegt die Schnittebene hingegen so, dass mittig durch zwei Kanäle geschnitten wird und so die Kanäle offengelegt werden.

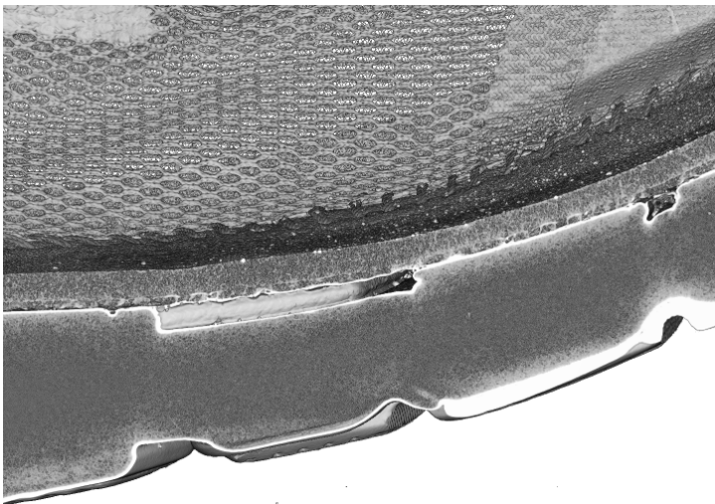
Abb. 7: Porenverteilung in der Mittelsohle mit Auffälligkeit zwischen Innen- und Mittelsohle

In einigen Schnitten wurde im Bereich zwischen Vor- und Mittelfuß zwischen Innen- und Mittelsohle eine Auffälligkeit identifiziert, die wie eine fehlerhafte Verklebung zwischen Innen- und Mittelsohle erscheint. In Abbildung 6 b) ist diese Auffälligkeit als dünn-zulaufender orangefarbener Bereich zu erkennen. In Abbildung 7 ist die Abweichung ebenfalls ersichtlich, dort als

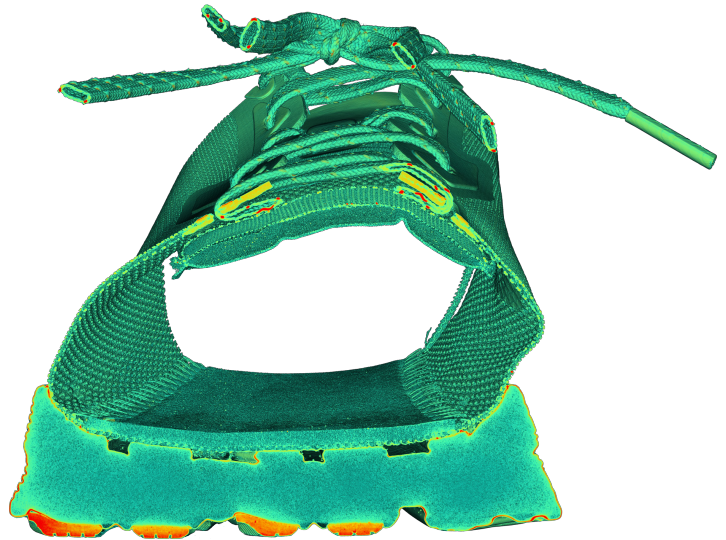
Abb. 8: Falschfarbendarstellung eines Querschnitts durch den Altra Experience Flow im vorderen Fußbereich

Es fällt auf, dass die vermeintliche Abweichung keine fehlerhafte Verklebung und auch kein Fehler im Produktionsablauf ist. Das, was als vermeintliche Abweichung identifiziert wurde, ist kein Mangel sondern eine Profilierung der Mittelsohle auf der Oberseite. Diese Profilierung spiegelt die Profilierung auf der Seite der Außensohle wider. Über den Sinn dieser Profilierung kann nur spekuliert werden, aber es ist davon auszugehen, dass die Sohle dadurch flexibler in verschiedene Richtung verformt werden kann und so den verschiedenen Belastungsrichtungen (Druck, Biegung, Torsion) beim Laufen besser folgen kann.

Darüber hinaus fällt auf, dass die Mittelsohle in der Schnittaufnahme deutlich dünner ist, als es die Betrachtung von außen (siehe Abbildung 5) vermuten lässt. Die Sohle ist also außen am Schuh hochgezogen, wodurch die Mittelsohle deutlich dicker erscheint, als sie tatsächlich ist.

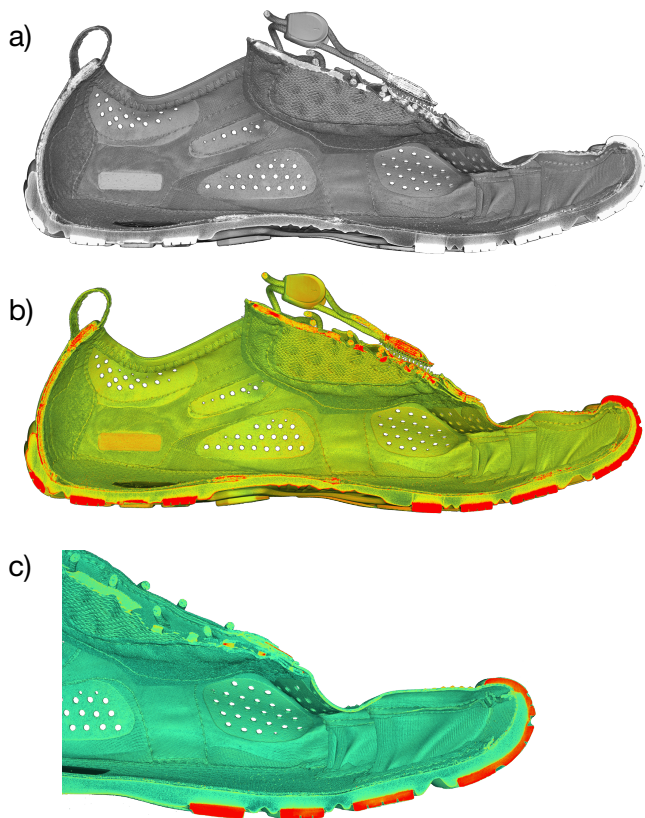
Abb.10: Schnitte durch den Vibram® FiveFingers V-Run entlang der Fußachse, a) Aufnahme in Graustufen, b) Falschfarbendarstellung zur Differenzierung der Materialdichte, c) Falschfarbendarstellung des Vorfußbereichs

In Abbildung 10 sind mehrere Schnitte durch den Vibram® FiveFinger V-Run dargestellt. Bei den Abbildungen a) und b) handelt es sich um dieselbe Schnittebene, wobei Abbildung b) durch die Falschfarbendarstellung die Differenzierung der Materialien anhand der Materialdichten erleichtert. Es fallen mehrere Dinge auf: Die angeblich vorhandene 2 mm dicke EVA- Innensohle scheint nicht vorhanden zu sein.

Es ist nur das Futter zu erkennen. Die 4,5 mm starke Mittelsohle ist durchgängig und ohne Fehlstellen ausgebildet. Durch die beiden Falschfarbendarstellungen wird deutlich, dass auch bei diesem Schuh in der Mittelsohle im Rahmen der Schaumexpansion im Kern mehr Poren gebildet wurden als am Rand.

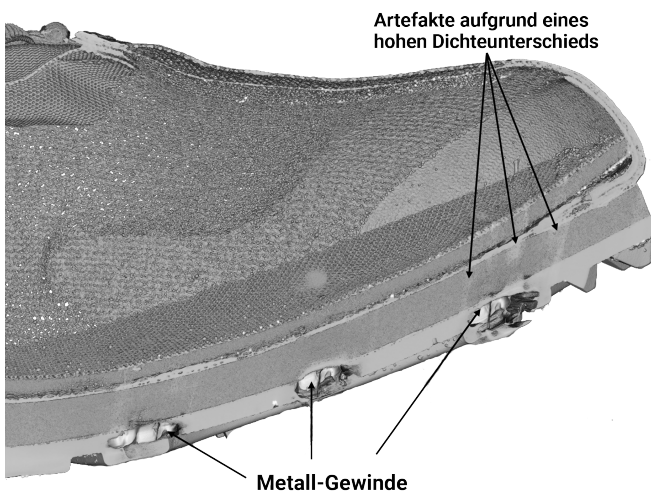
Diese sind in den Aufnahmen in Form von hellen Streifen deutlich zu erkennen. Diese Artefakte strahlen in das, das dichtere Material umgebende Material aus und sind nicht mit Material-Inhomogenitäten zu verwechseln.

Abb.13: Schnitt im Vorfußbereich zur Sichtbarmachung der Metall-Gewinde in der Multi-Event-Platte. Kennzeichnend sind beispielhaft einige Artefakte, die aus dem hohen Dichteunterschied zwischen dem Kunststoff der Multi-Event-Platte sowie dem Schaum der Mittelsohle und den Metall-Gewinden resultieren

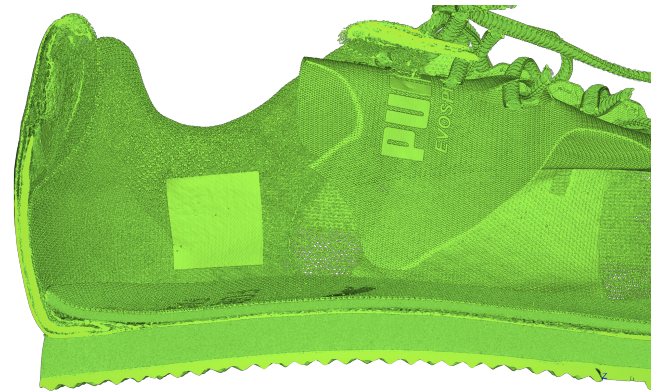
In der Falschfarben-Schnittaufnahme in Abbildung 14 ist deutlich zu erkennen, dass bei dem Spike keine Innensohle verbaut ist. Das Innenfutter ist direkt auf die Mittelsohle geklebt. Über dem Futter liegt nur eine lose verklebte Einlegesohle.

Dies ist daran erkennbar, dass sich in Abbildung 14 zwischen Einlegesohle und Innenfutter ein dunklerer Spalt und damit Material mit deutlich geringerer Dichte (Luft) befindet. Es fällt auf, dass die Gummisohle und die Multi-Event-Platte scheinbar die gleiche oder eine sehr ähnliche Dichte aufweisen. Die EVA-Mittelsohle erscheint in den Aufnahmen des Spikes eine andere Porigkeit zu besitzen als die EVA-Mittelsohlen der reinen Laufschuhe.

Abb.14: Schnittaufnahmen entlang der Fußachse durch den Puma evoSPEED Star 9, Mittelfuß und Fersenbereich in Falschfarbendarstellung zur einfacheren Differenzierung einzelner Komponenten auf Basis der Dichten

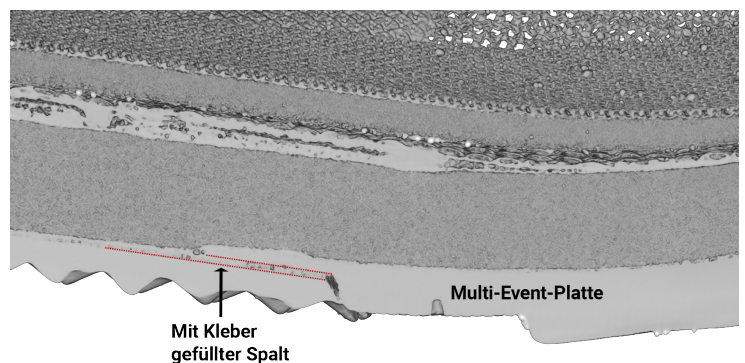
Abb.15: Schnitt durch den Übergangsbereich zwischen Multi-Event-Platte und Gummisohle, punktiert markiert ist der mit Kleber gefüllte Spalt zwischen Gummisohle und Multi-Event-Platte

Auch in dieser Aufnahme stellt es sich so dar, dass die Dichte des Multi-Event-Plattenmaterials und der Gummisohle eine gleichwertige Dichte aufweisen. Die Multi-Event-Platte wird im Übergangsbereich von der Gummisohle überlappt. Dazu ist die Multi-Event-Platte stufenförmig ausgebildet, wobei in diesem Bereich die Plattendicke auf maximal ein Drittel der Plattendicke im offenliegenden Bereich reduziert ist. Die Gummisohle und die Multi-Event-Platte sind verklebt.

Des Weiteren kann der Aufnahme entnommen werden, dass die Gummisohle mit einer vergleichsweise dicken Kleberschicht mit der Mittelsohle verklebt ist. Zwischen der Multi-Event-Platte und der Mittelsohle ist bei gleicher Vergrößerung keine Kleberschicht erkennbar. Die Fügeverbindung zwischen diesen beiden Elementen ist also gänzlich anders geartet.
