# Wie läuft's?

## Computertomographische Untersuchung von Laufschuh- und Spikesohlen

Simon Horn, Dr. Romina Krieg

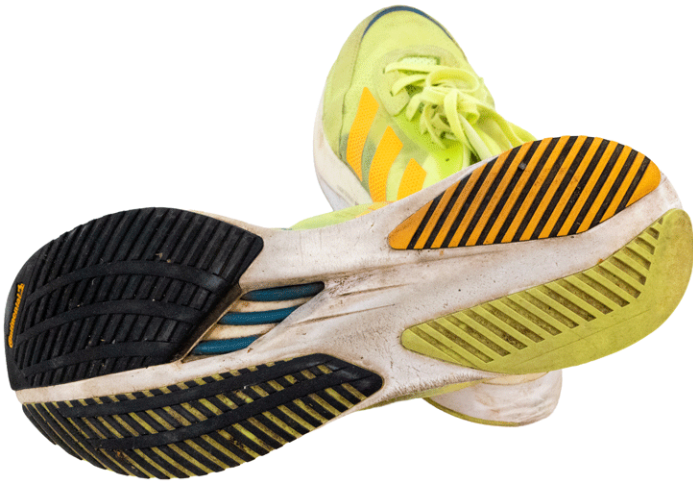
Abb.1: Sohlenaussparung mit drei der insgesamt fünf Energyrods des Adidas Adizero Boston 10

Im Falle des Adidas kann man den zweilagigen Sohlenaufbau mit den beiden Schäumen bereits von außen sehen, da sich die Schäume optisch und farblich unterscheiden. In die Sohle ist eine Aussparung eingearbeitet, in der drei blaue Stäbe, drei der insgesamt fünf Energyrods, zu sehen sind.

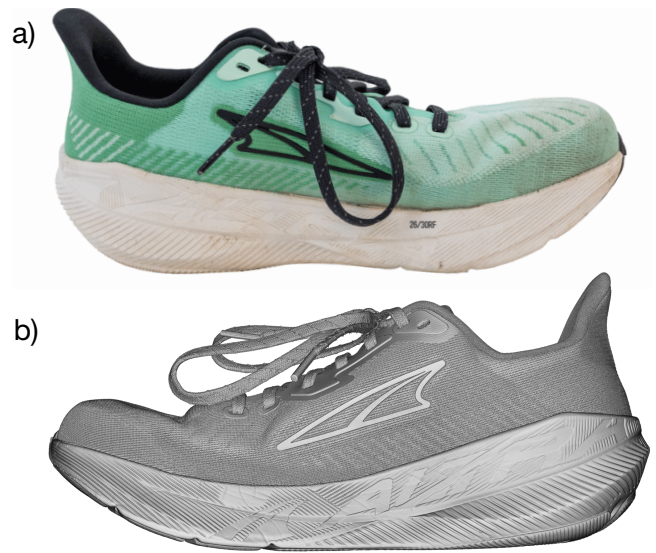
Abb.5: Der Altra Experience Flow, a) linker Schuh mit Sicht auf die Innenseite, b) Röntgen-CT-Aufnahme des rechten Schuhs mit Sicht auf die Innenseite

Darüber hinaus fällt auf, dass die Mittelsohle in der Schnittaufnahme deutlich dünner ist, als es die Betrachtung von außen (siehe Abbildung 5) vermuten lässt. Die Sohle ist also außen am Schuh hochgezogen, wodurch die Mittelsohle deutlich dicker erscheint, als sie tatsächlich ist.

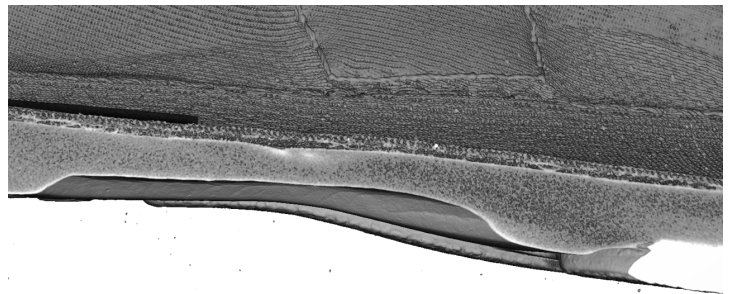
Abb.11: Ausschnitt aus der Mittelsohle, rechts unten in weiß ist die Außensohle mit der höchsten Dichte zu erkennen

Der Gradient in der Verteilung der Porengröße mit großen Poren im Kern und kleinen Poren bis hin zu kompaktem Material an der Oberfläche der Mittelsohle wird in der vergrößerten Darstellung in Abbildung 11 besonders deutlich.

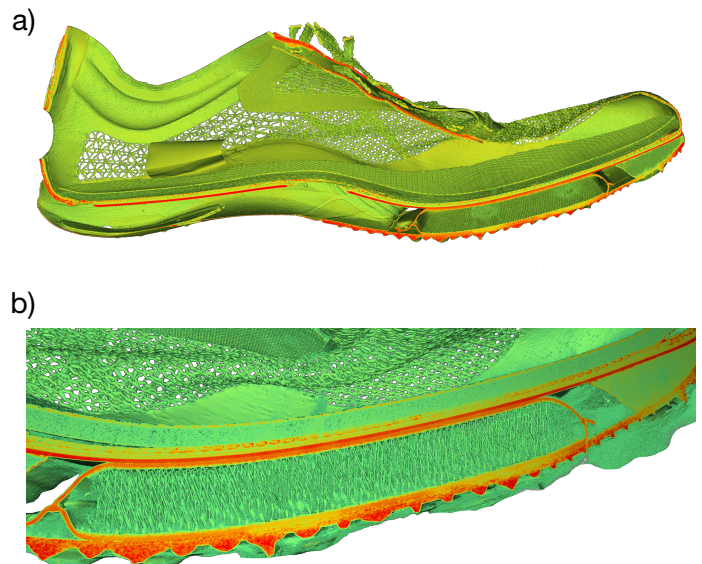
Beim Nike Air Zoom Victory liegt der Fokus auf der Sichtbarmachung der Carbonfaserplatte und der Polymer-Fasern in den Zoom Air-Elementen. Wie beim Puma stellen die Metallgewinde in der Spike-Platte zur Aufnahme der Spikenägel aufgrund der viel höheren Dichte ein Problem in der Bildgebung dar und resultieren in Artefakten, die sich nicht vollständig unterdrücken lassen. In Abbildung 17 a) sind im Kissen zwei Schatten erkennbar, die auf die dortigen Metallgewinde zurückzuführen sind. Es handelt sich in diesem Bereich also nicht um einen Dichte- bzw. Materialunterschied.

Abb.17: Schnittabbildungen in Falschfarben-Darstellung des Nike Air Zoom Victory, a) Überblick, b) Vorfußbereich derart aufgelöst, dass die Polymerfasern im Air-Element sichtbar sind

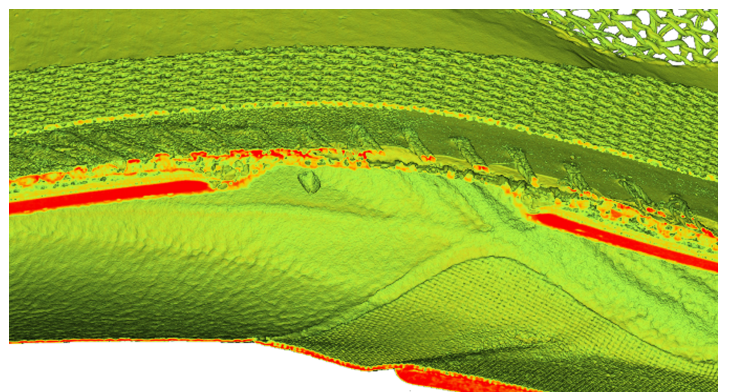
Abb.18: Vergrößerter Ausschnitt von Abb. 17 a). Die Carbon-Platte verjüngt sich im Mittelfußbereich, so dass in der Schnittaufnahme zu sehen ist, wie der Mittelsohlen-schaum und die Innensohle verbunden sind
